**Nurmeksen esteettömyyskartoitus
kantatie 75 välillä Pitkämäentie-Jaakkolantie**

**Savo-Karjalan tiepiiri
Kuopio 2006**

ESIPUHE

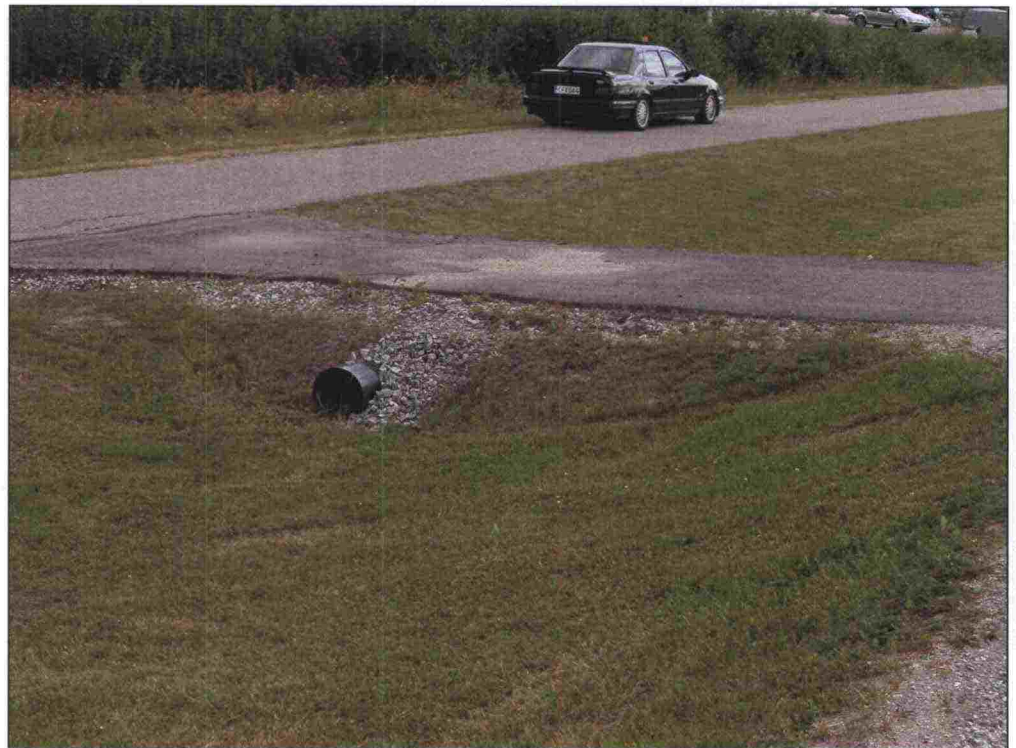
Kuva 2.1. Kynsiniemenkadun liittymän pysäkille johtava kulkuväylä on epätasainen.

Kevyen liikenteen väylien esteettömyyden parantamiseksi esitetään vaurioituneiden ja epätasaisten osuuksien heittojen korjaamista ja päällysteen uusimista.

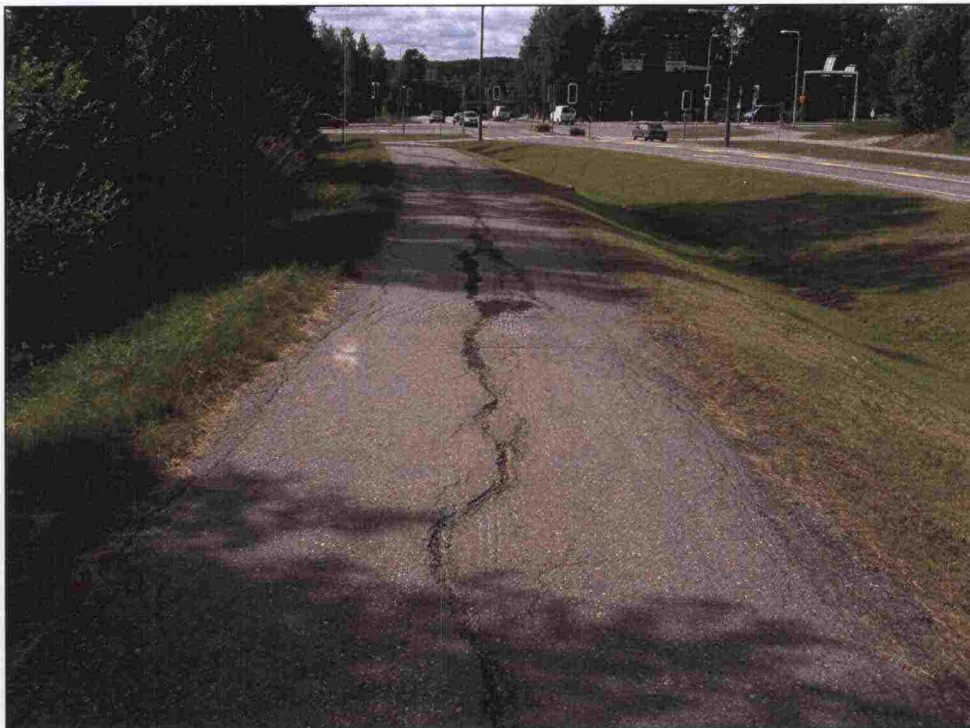
Kuva 2.2. Päälysteen vaurioita Porokyläntien itäpuolella

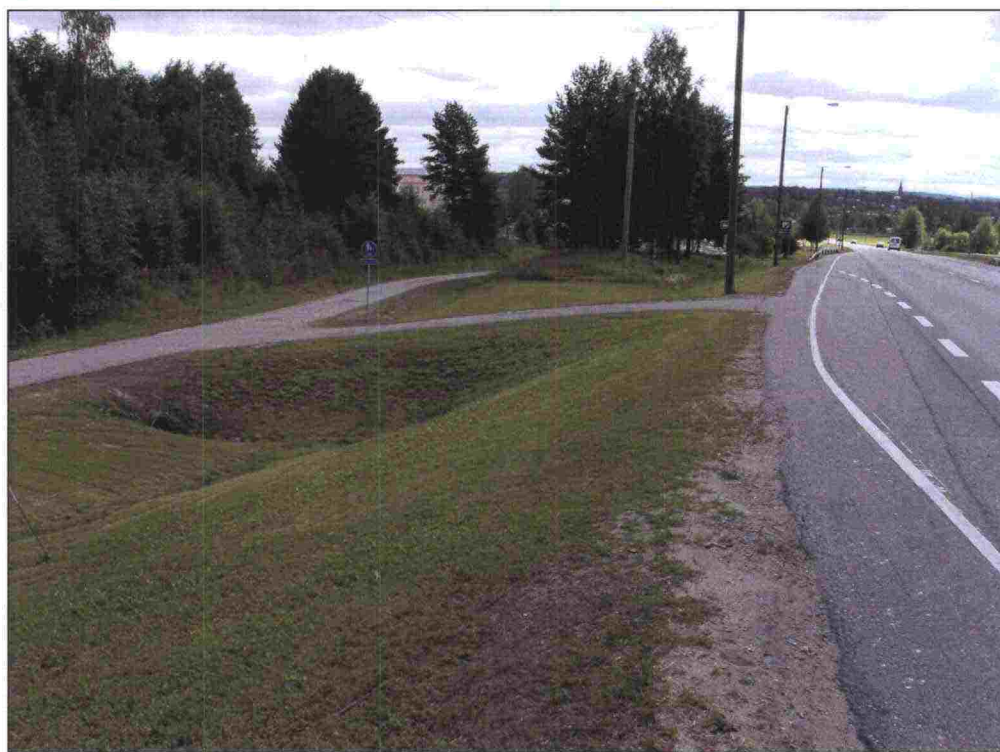
Kuva 2.3. Huuhdintien liittymän länsipuolella olevalle pysäkillä johtavan väylän pituuskaltevuus on 15 %.

Pysäkeille johtavien kulkuväylien liian suurten pituuskaltevuuksien korjaaminen vaatisi muutoksia pidemmälle matkalle kevyen liikenteen väylille. Esimerkiksi Huuhdintien liittymän kohdalla länsipuolen pysäkillä johtavan väylän pituuskaltevuuden korjaaminen vaatisi viereisen kevyen liikenteen väylän tasauksen nostamisen pidemmällä matkalla tai väylän linjaamista uudelleen. Vastaavasti itäpuolen pysäkillä johtavan väylä pituuskaltevuuden muuttaminen on vaikeaa. Alittavan väylän tasausta ei voi nostaa ja väylää ei voi lisäpituuden saamiseksi siirtää kauemmas, koska tilaa ei ole riittävästi. Kulkuväylä sijaitsee jo nyt kiinteistön rajalla.

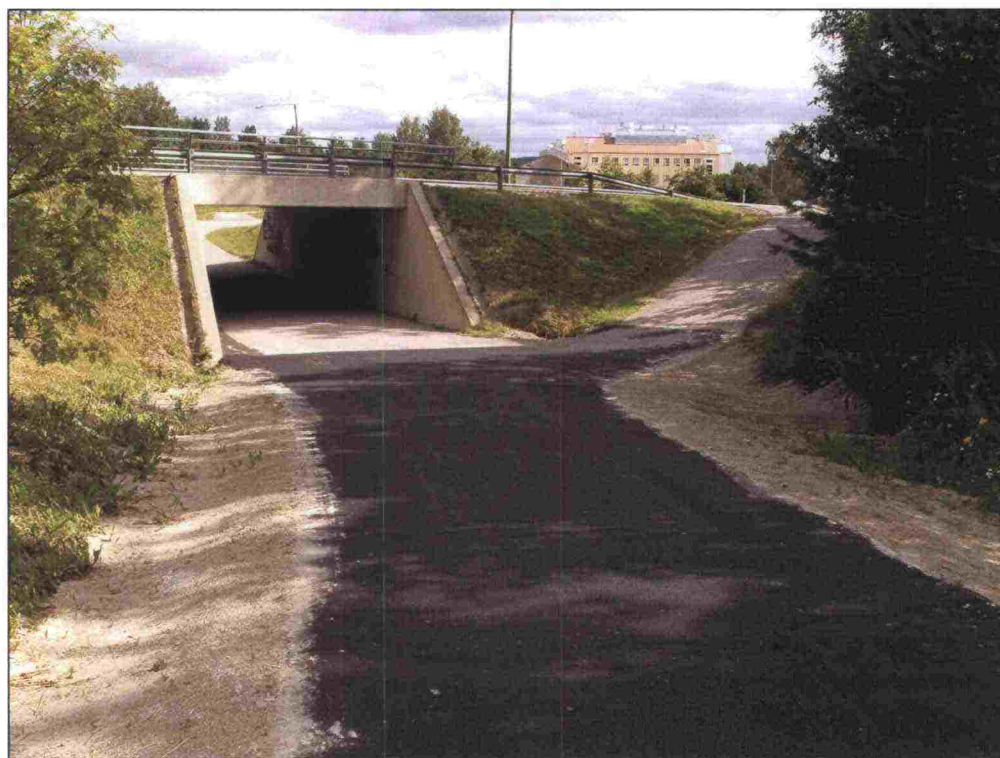
Kuva 2.4. Huuhdintien liittymän itäpuolella olevalle pysäkillä johtavan väylän pituuskaltevuus on 17 %.

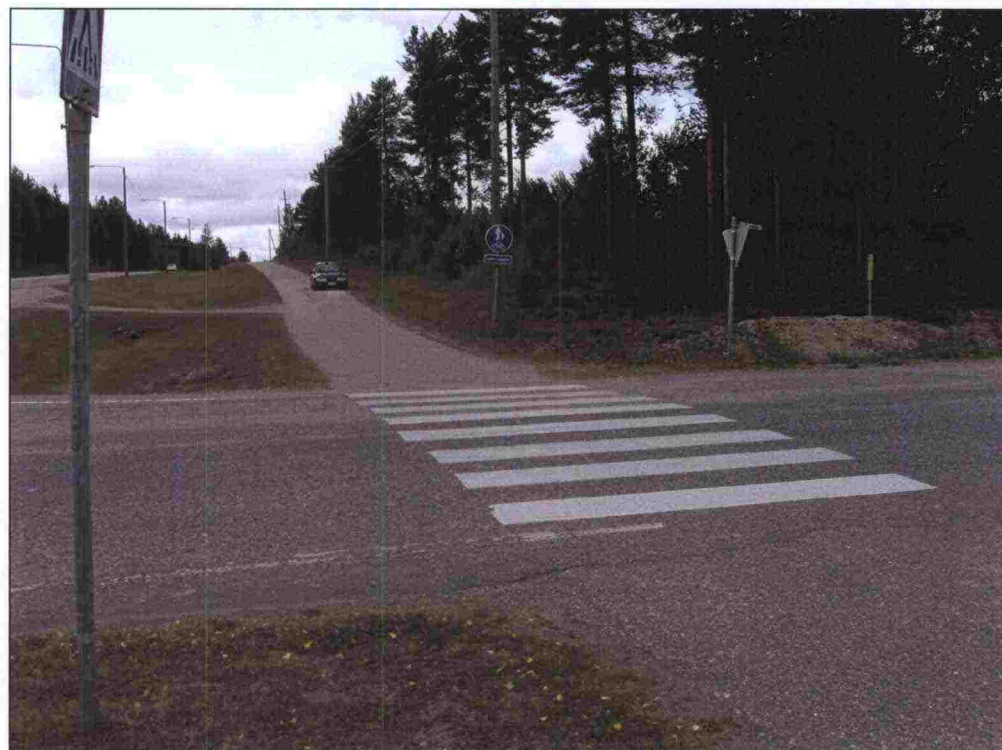
Suunnittelualueella lähes kaikki olemassa olevat suojatiemerkit sijaitsevat esteettömyyden kannalta virheellisissä paikoissa. Useilta liittyviltä tien haaroilta puuttuu suojatiemerkkejä, joka osittain johtuu siitä, että kevyen liikenteen väylä sijaitsee välittömästi ajoradan vieressä, eikä tilaa näin ollen toiselle merkille ole.

Kuva 2.6. Suojatiemerkkien sijainneissa oli esteettömyyden kannalta paljon puutteita ja virheellisyyksiä.

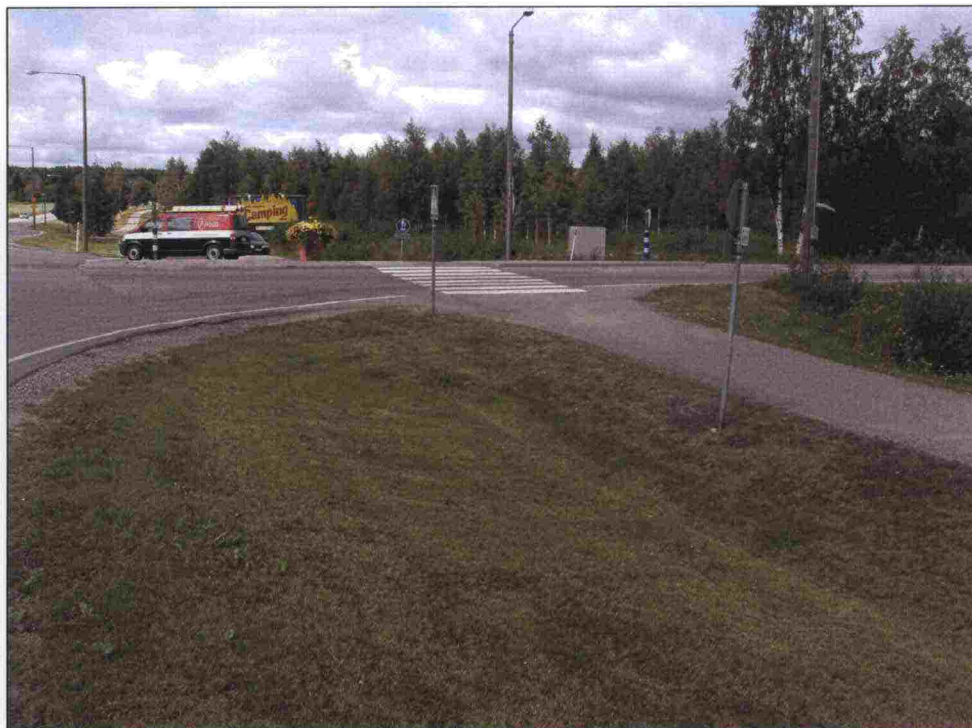
Kaikki suunnittelualueen suojatiet (myös keskisaarekkeelliset) ovat reunakivettömiä ja näin ollen näkövammaisen kannalta heikosti hahmotettavia.

Kuva 2.7. Kaikki suunnittelualueen suojatiet ja keskisaarekkeet ovat reunakivettömiä.

Päällystämisen yhteydessä tulisi asentaa matalat viistotut reunakivet molemmiin puolin väylän ylitystä. Puuttuvien reunakivien suuresta määrästä johtuen toimenpide on kallis, joten ensiapuna voidaan pyöristettyä reunakiveä ylitystä korostaa kahdella leveällä rinnakkaisella kontrastiraidalla, joka erottuisi näkövammaiselle valkoisen kepin välityksellä.

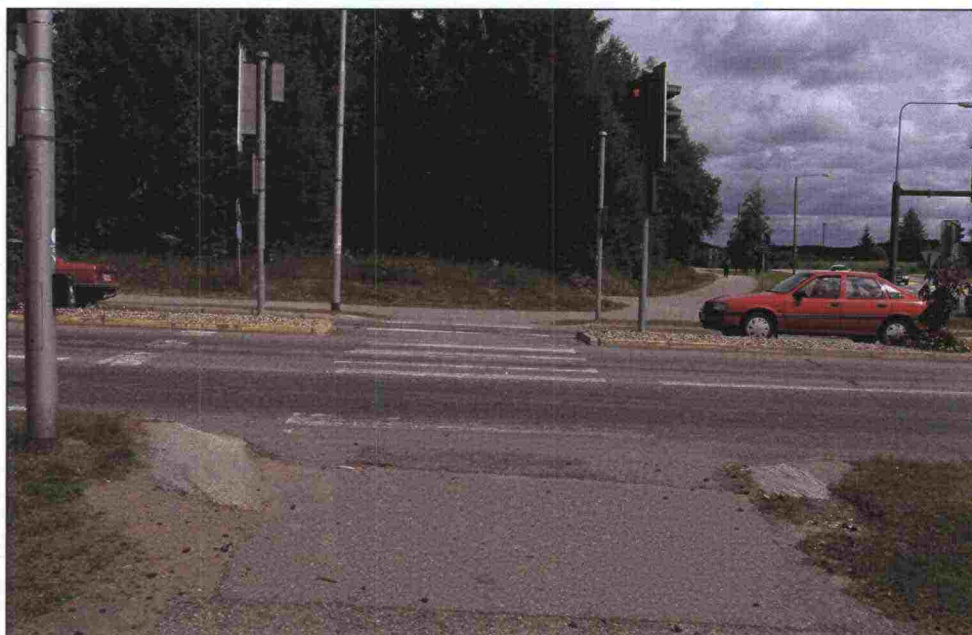
Suunnittelualueella on liikennevalot kantatien 75 ja Porokyläkadun liittymässä. Valoissa ei ole äänimerkkiä ja painonappi on vain Porokyläkadun suunnalla. Painonapin käyttöä vaikeuttaa sen hieman liian korkea sijainti (1,15 m) ja pinnan huonosta laadusta johtuen sen viereen on pyörätuolilla vaikea päästä.

Kuva 2.8. Porokylänkadun suojatie.

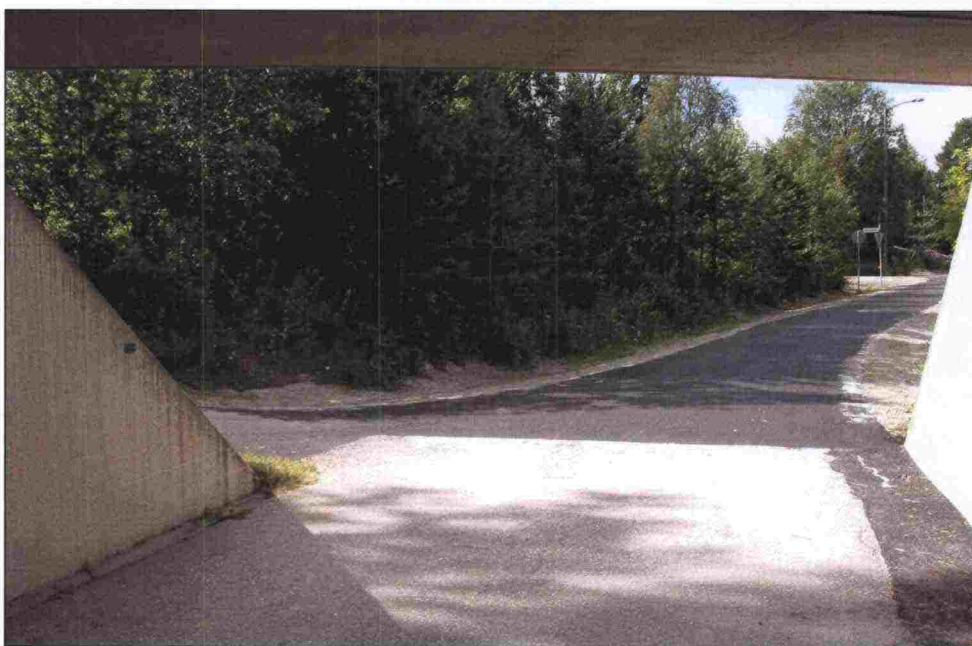
Kuva 2.9. Huuhdintien kohdalla olevassa alikulkukäytävässä on näkemäongelma

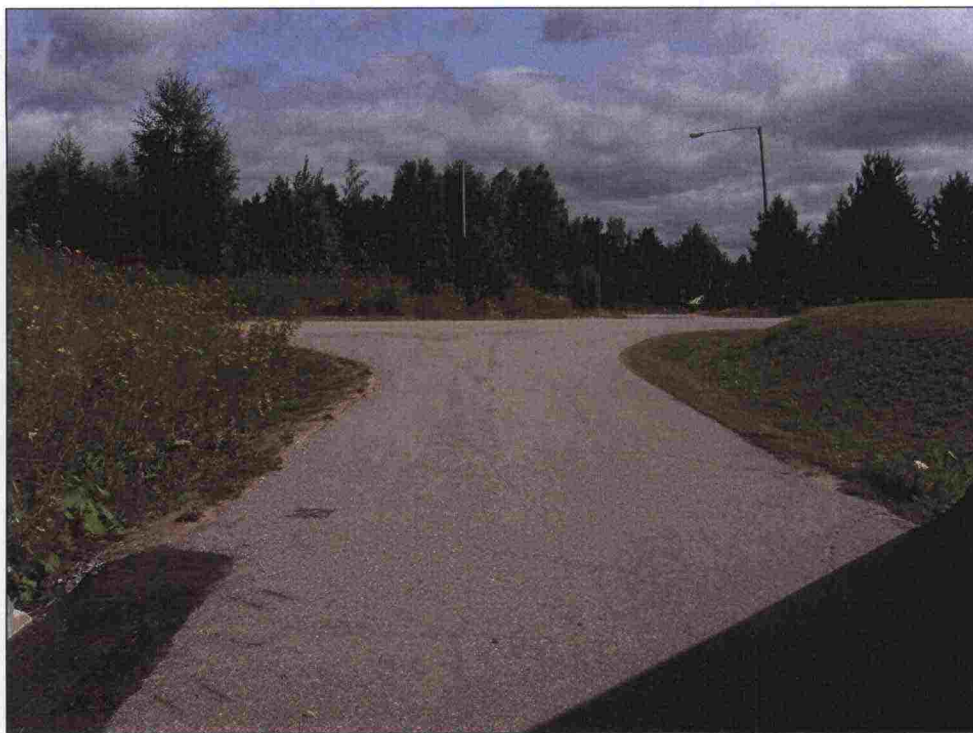
Kuva 2.10. Myös alikulun toisessa päässä on kulkuväylällä näkemäpuutteita.

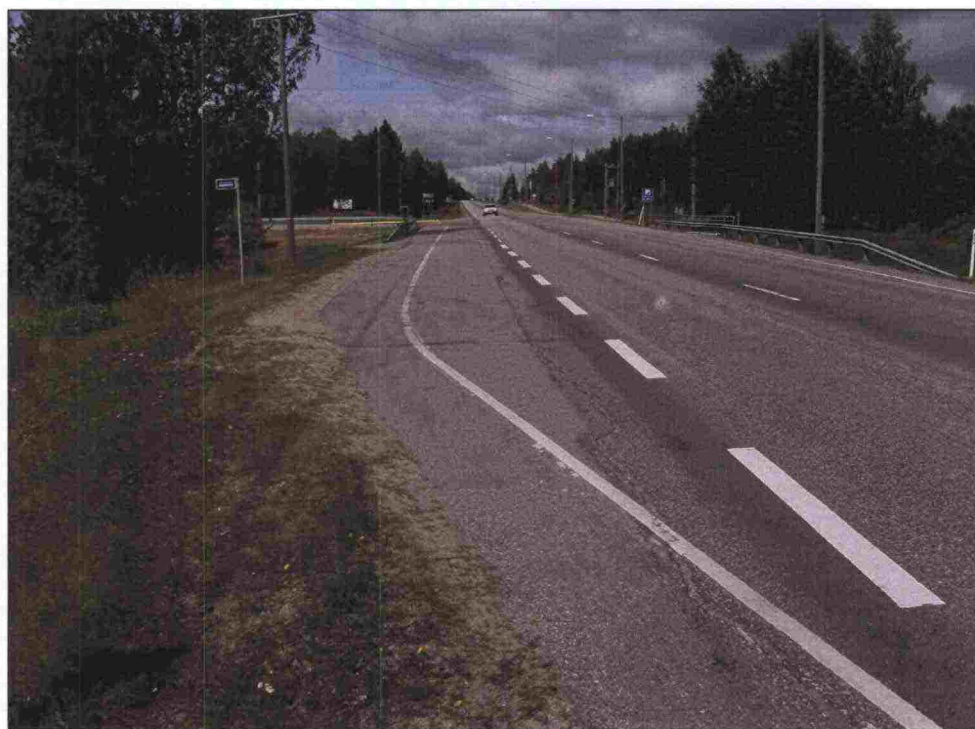
Suositusten mukaisesti odotustilan reunassa olevan reunakiven korkeuden tulisi olla yli 15 cm. 10 – 15 cm korkuinen reunakivi on tyydyttävä. Suunnittelualueella on kahdella pysäkillä (Porokylänkatu) erillinen korotettu odotustila. Osalla pysäkeistä odotustilana toimii joko vierestä kulkeva tai pysäkillä johtava kulkuväylä. Muilla pysäkeillä $\geq 1,0$ m piennar toimii odotustilana.

Kuva 2.11. Kantatien 75 pysäkeillä leveä piennar toimii odotustilana.

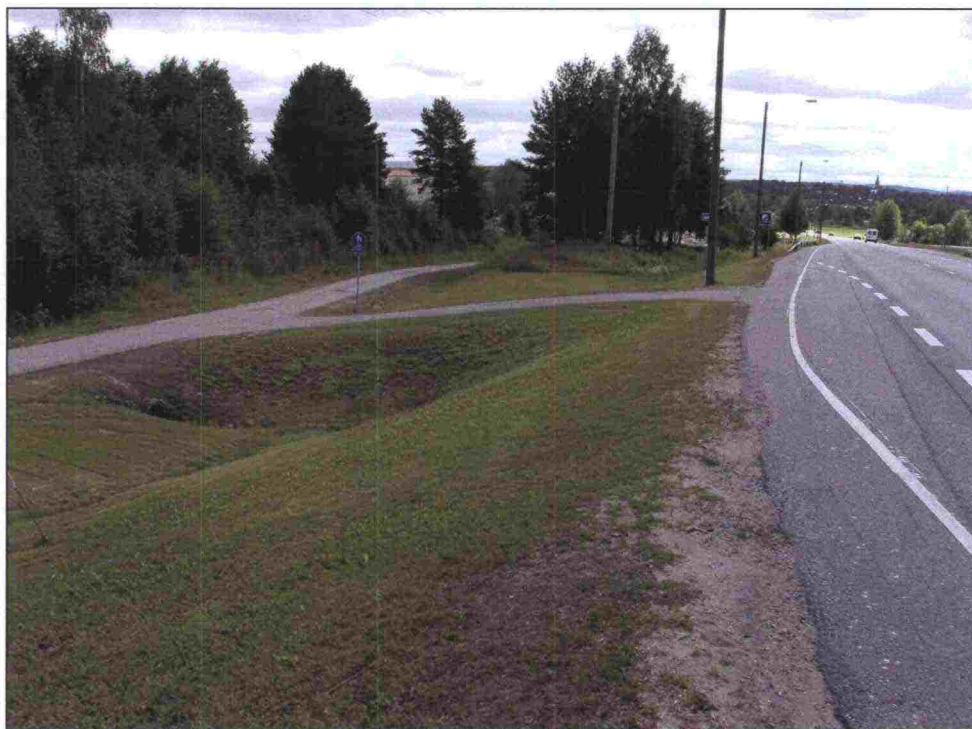
Kuva 3.1. Huuhdintien pysäkille johtavien kulkuväylien pituuskaltevuuksien korjaaminen vaatisi laajempia toimenpiteitä.

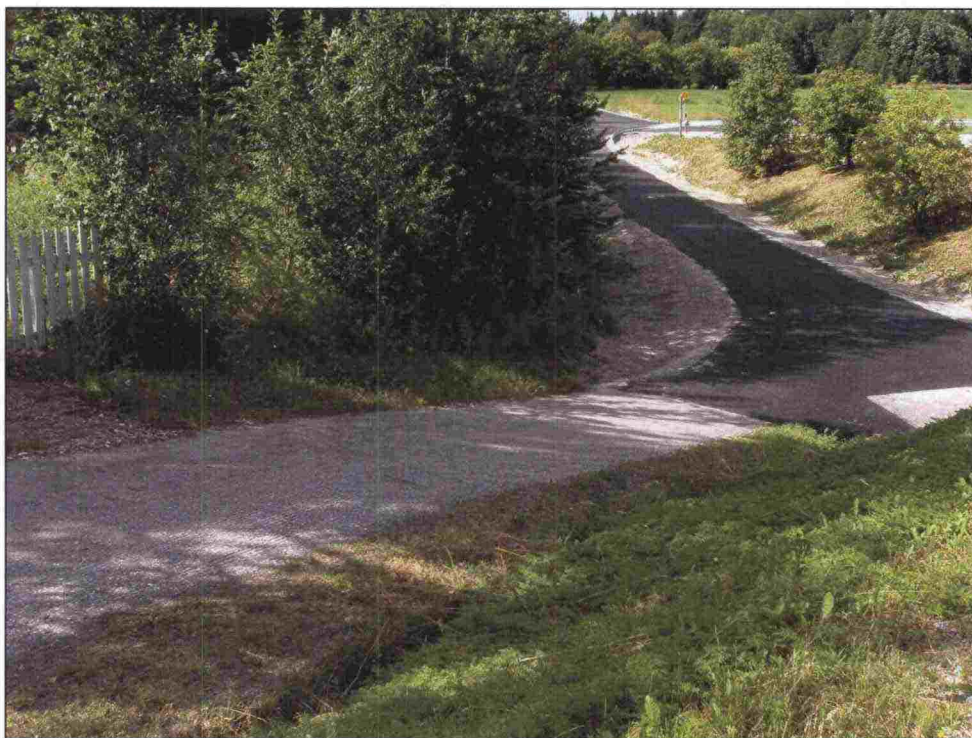
Kuva 3.2. Huuhdintien itäpuolen pysäkille johtavan kulkuväylän pituuskaltevuuksien korjaaminen on vaikeaa tilanpuutteen vuoksi.

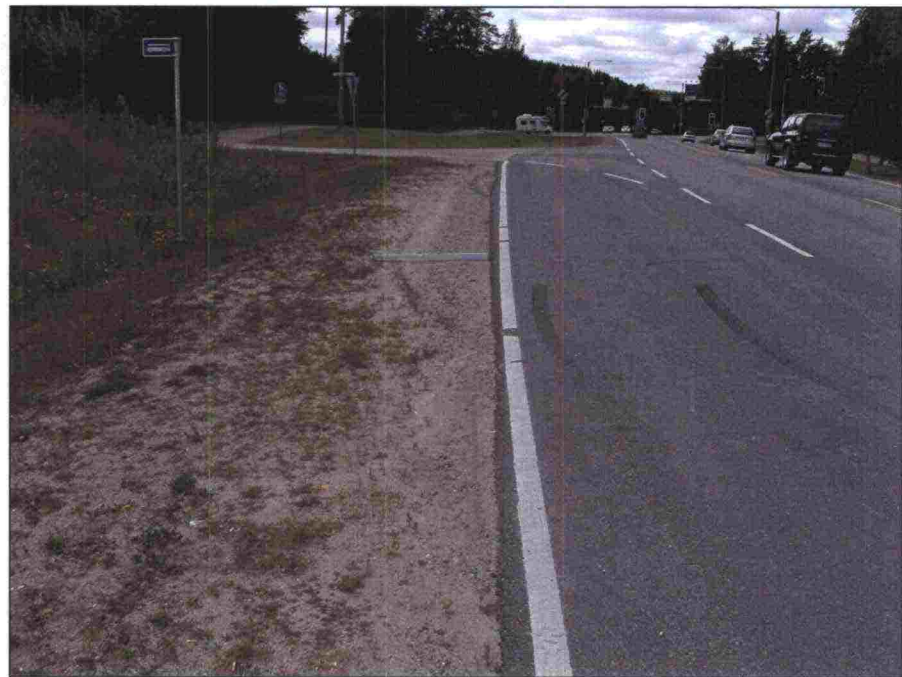
Kuva 3.3. Porokylänkadun liittymän itäpuolen pysäkin asfalttipientareen voisi tehdä leveämpänä.

Lisäksi esimerkiksi Pitkämäentien, Kynsiniemenkadun ja Porokylänkadun liittymien pysäkeillä voisi pientareen päällystää leveämmäksi. Myös reunavii-van merkinnässä oli puutteita Pitkämäentien ja Sorakujan liittymien pysäkeillä.

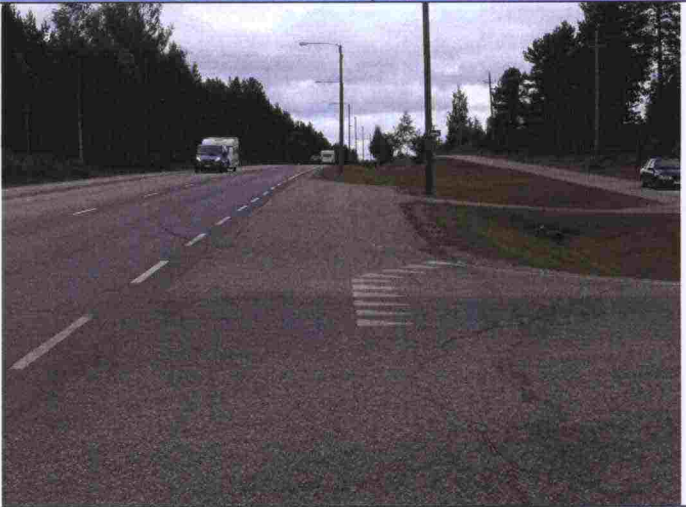
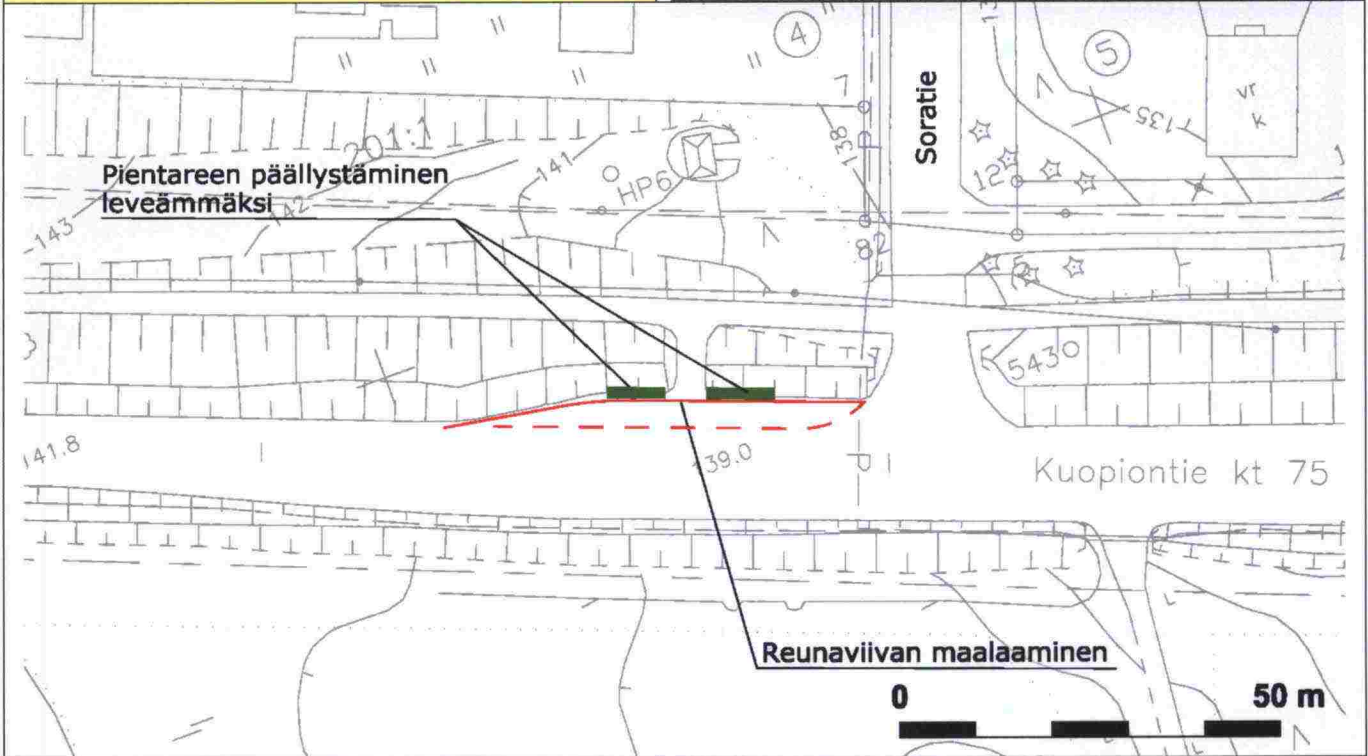
LP04	Kt75 / Soratie								
<p>Ongelmat / puutteet:</p> <ul style="list-style-type: none"> - Reunaviiva huonosti havaittavissa - Pientareen olisi voinut päällystää leveämmäksi

<p>Pikaparannustoimenpiteet:</p> <ul style="list-style-type: none"> • Reunaviivan merkintä uudelleen • Pientareen päällystäminen leveämmäksi 	<p>Alustava rakentamiskustannusarvio:</p> <table> <tr> <td>Pientareen leikkaus</td> <td>30 €</td> </tr> <tr> <td>Asf.pientareen leventäminen</td> <td>100 €</td> </tr> <tr> <td>Reunaviiva</td> <td>20 €</td> </tr> <tr> <td>Yht.</td> <td>150 €</td> </tr> </table>	Pientareen leikkaus	30 €	Asf.pientareen leventäminen	100 €	Reunaviiva	20 €	Yht.	150 €
Pientareen leikkaus	30 €								
Asf.pientareen leventäminen	100 €								
Reunaviiva	20 €								
Yht.	150 €								
<p>2. vaiheen toimenpiteet:</p> <ul style="list-style-type: none"> • Reunakivellä erotetun odotustilan rakentaminen 	<p>Alustava rakentamiskustannusarvio:</p> <table> <tr> <td>Odotustilan rakentaminen</td> <td>3000 €</td> </tr> <tr> <td>Yht.</td> <td>3000 €</td> </tr> </table>	Odotustilan rakentaminen	3000 €	Yht.	3000 €

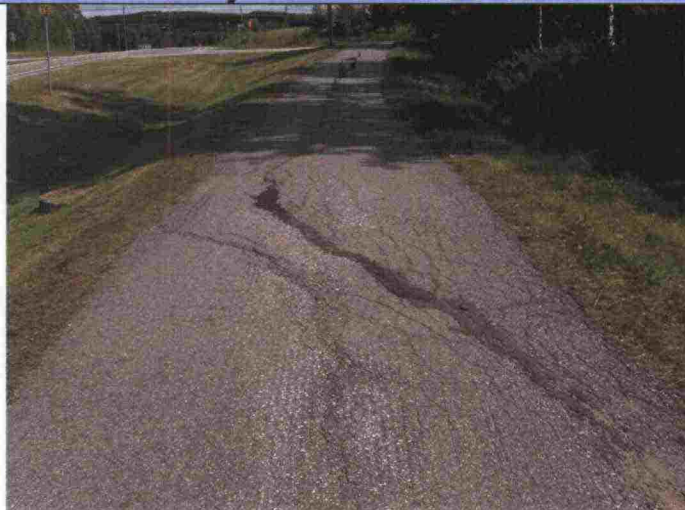
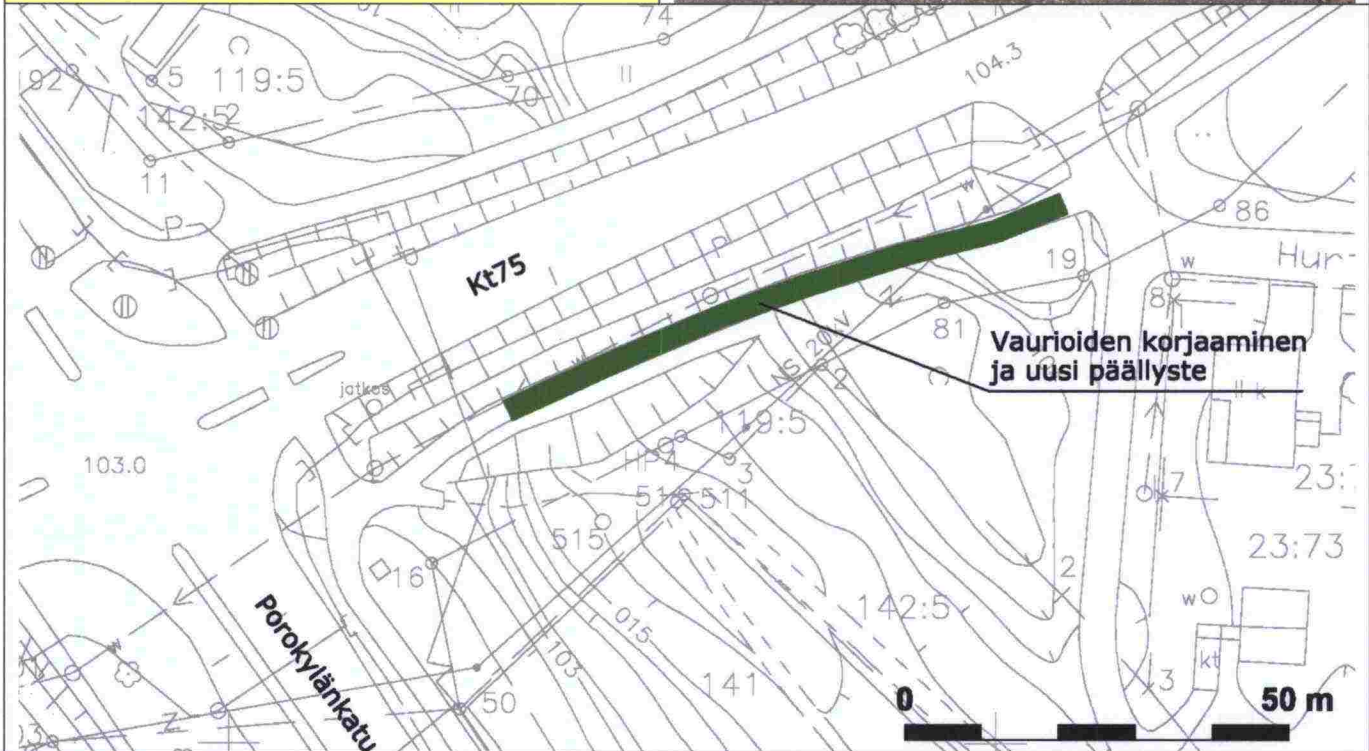
KU26		Kt75 / Porokylänkatu - Hurtantie	
<p>Ongelmat / puutteet:</p> <ul style="list-style-type: none">- Epätasaisuutta ja päällystevaurioita

<p>Pikaparannustoimenpiteet:</p> <ul style="list-style-type: none">• Vaurioiden korjaaminen ja uusi päällyste		<p>Alustava rakentamiskustannusarvio:</p> <p>Päällysteen purku Verkko Murske 10cm Päällyste Yht. 5500 €</p>	
<p>2. vaiheen toimenpiteet:</p>		<p>Alustava rakentamiskustannusarvio:</p>
